# CONTAMINACIÓN URBANA EN BAHÍA ENCERRADA

## *Impacto de las descargas de aguas residuales de Ushuaia en un ambiente costero*

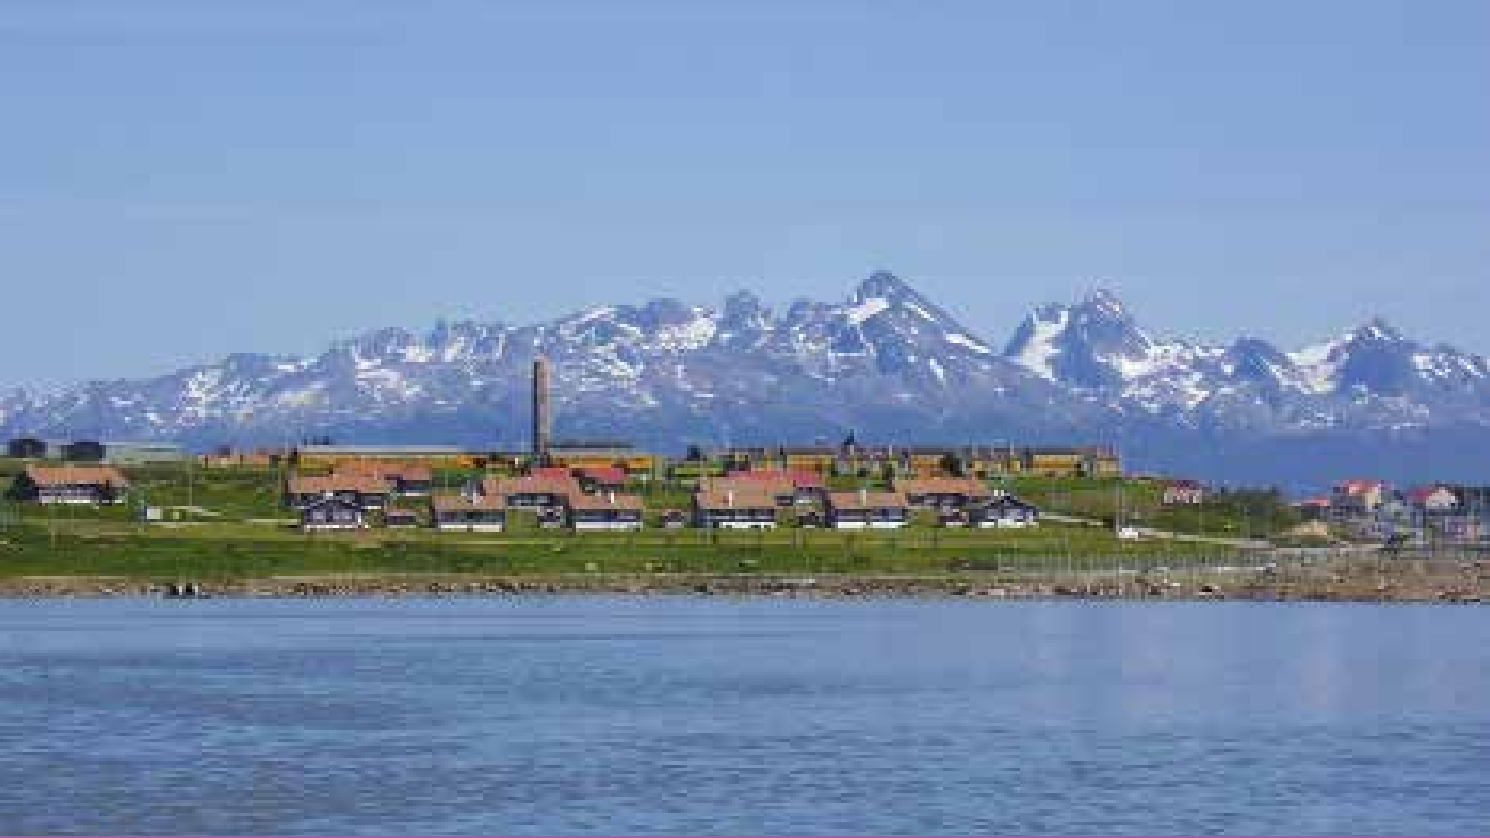
Vista de la Bahía Encerrada desde la Pasarela. A la izquierda se puede observar la descarga del arroyo Buena Esperanza.  
Foto: Américo Torres.

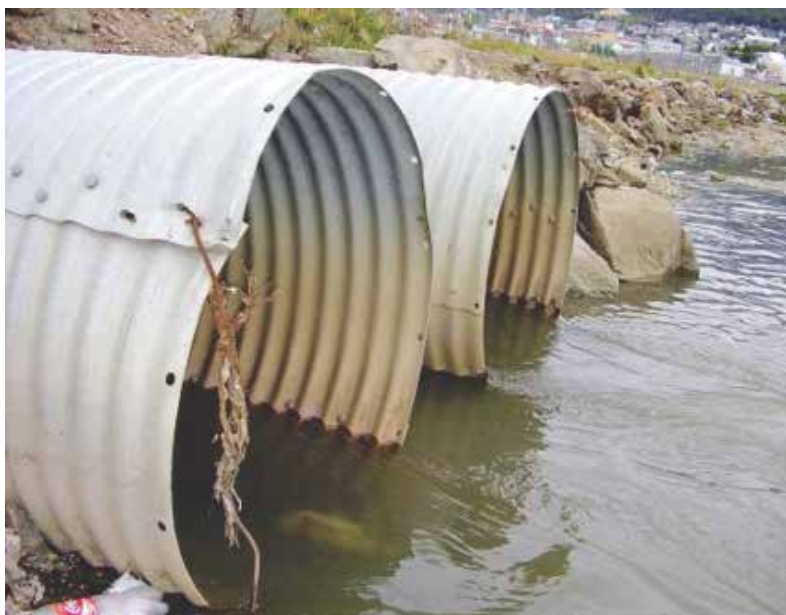
Figura 3: Descarga del arroyo Buena Esperanza en Bahía Encerrada.  
Foto: Américo Torres.

adecuada. En todos los efluentes fueron hallados **coliformes fecales**, confirmando la presencia de líquidos de origen cloacal. Además, se determinó que todas las descargas aportan elevadas concentraciones de nutrientes y materia orgánica a BE siendo el ABE la principal fuente.

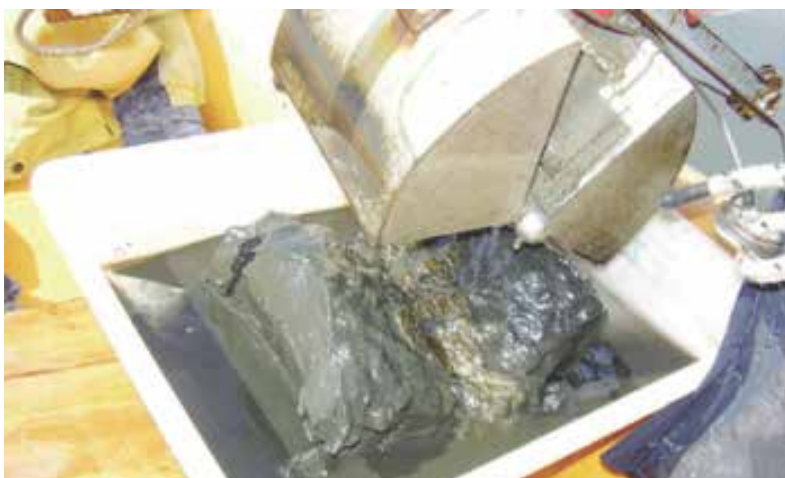
Figura 4: Arriba: aspecto del sedimento anóxico de Bahía Encerrada extraído con una draga. Abajo: explosivo crecimiento de macroalgas. Foto: Américo Torres.

El sedimento es fino, de color negro y posee un fuerte olor desagradable, el cual se percibe muchas veces desde la ciudad (Figura 4). Además, posee un elevado contenido de materia orgánica que varía entre 7% y 18%. Los organismos que pueden vivir en este sedimento son pocos y solamente se hallaron dos especies de **nematodos** marinos. Todas estas características indican el severo impacto que ha generado y continúa realizando la ciudad de Ushuaia sobre este ecosistema costero.
